İNŞAAT MÜHENDİSLİĞİ ANABİLİM DALI
YÜKSEK LİSANS TEZİ

AHLAT İLÇESİNDEKİ TARİHİ YAPILARIN YAPISAL ANALİZİ

BARIŞ ANTEP

HAZİRAN 2018

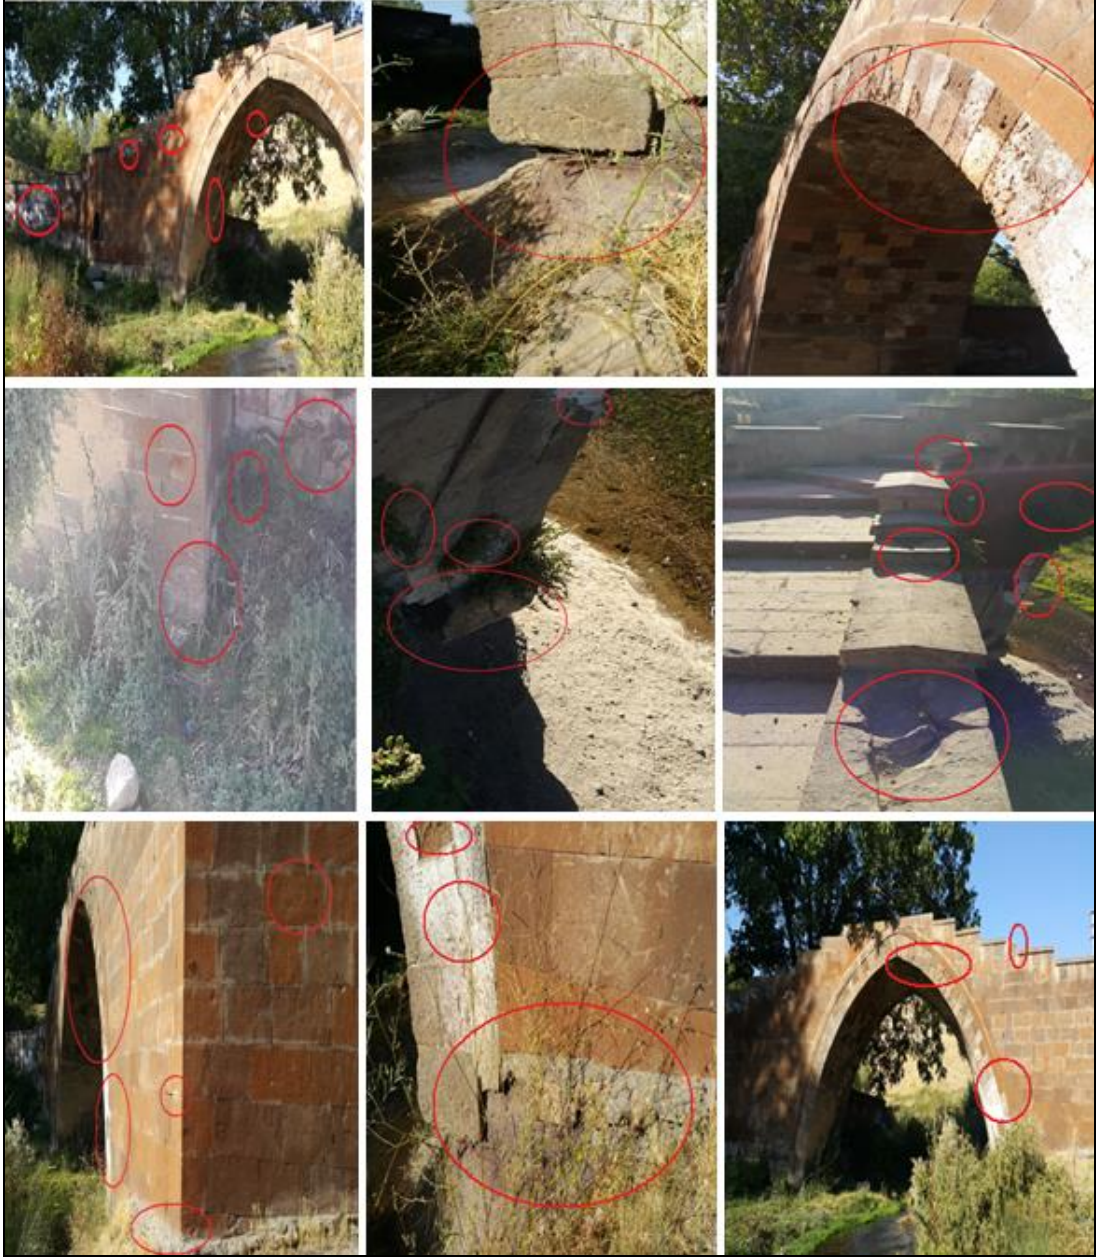
Şekil 4.3. Emir Bayındır Köprüsünde gözlemlenen hasarlar

Koruma önlemlerinin yeterli olup olmadığı		X	Yetersiz
Yapı bünyesine giren suyun varlığı	X		
Donma - çözülme etkisi		X	
Civardaki yapılaşmanın etkisi		X	
Renk atması ve renk değişimi	X		
Doğal afet etkileri		X	
İlave Açıklamalar	Köprü yapımında kullanılan Ahlat taşının özelliklerinden biri zamanla renk değiştirmesidir. Yapı birkaç doğal afete maruz kalmasına rağmen yapıda bunlardan dolayı oluşan herhangi bir hasar bulunmamaktadır.

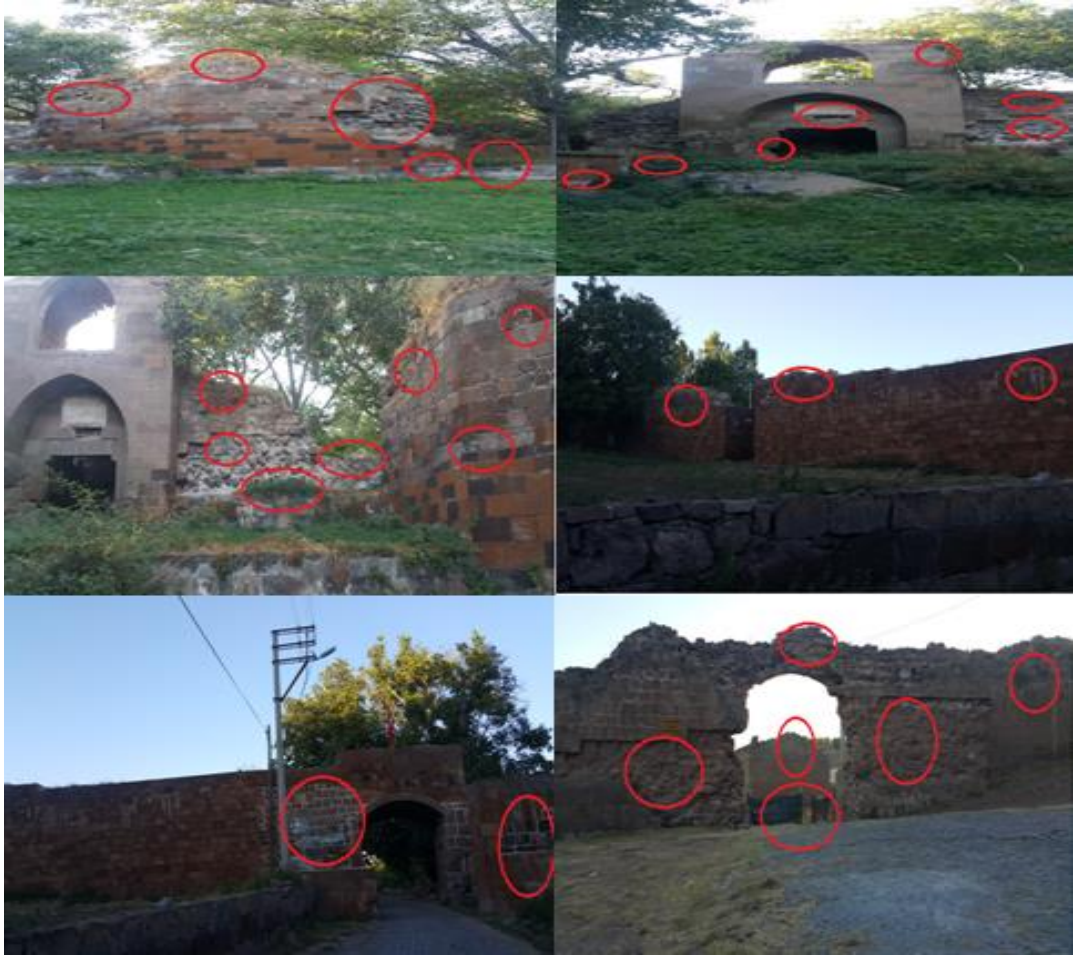
Şekil 4.4. Sahil Kalesinde gözlemlenen hasarlar

Yapı bünyesine giren suyun varlığı		X	
Donma - çözülme etkisi		X	
Civardaki yapılaşmanın etkisi		X	
Renk atması ve renk değişimi	X		
Doğal afet etkileri		X	
İlave Açıklamalar	Ahlat taşının genel özellikleri itibarıyla oluşan hasarlar mevcuttur. Doğal afetlere maruz kalmasına rağmen doğal afet etkileri bulunmamaktadır.

Kalenin tarihi çok eski olduğundan meydana gelen hasar ve deformasyonlar gayet normal olarak karşılanmaktadır. Geçen süre zarfında ayakta durması kullanılan malzeme ve inşaat teknolojisi açısından çok önemlidir. Dolayısıyla geçen bu uzun süre içerisinde kale surlarının birçok kesiminde kütle kayıplarının varlığı azımsanmayacak ölçüdedir. Su etkilerinden dolayı oluşan rutubetler mevcuttur. Kale surlarını oluşturan taşlarda ayrılmalar, aşınmalar ve renk

değişimleri kullanılan Ahlat taşının teknik özellikleri doğrudan alakalıdır. Duvarlarda kullanılan derzlerde aşınma ve derz kayıpları oluşmuştur. Kaleyi meydana getiren taşlar arasında liken oluşumları mevcut olup bunlar herhangi bir çatlağa neden olmamıştır. Bazı taşlar yerlerinden çıkmıştır. Yöre halkının bilinçsizce kele surlarındaki taşları yerinden sökerek bahçe duvarları yapmaları sonucu kalenin büyük bir kısmı yok olmuştur. Eski tarihi yapılarda define söylentisi sonucu ayrıca hasarlar oluşmuştur. Sahil Kalesinde gözlemlenen hasar ve deformasyonlara ait görseller Şekil 4.4’de gösterilmiştir.

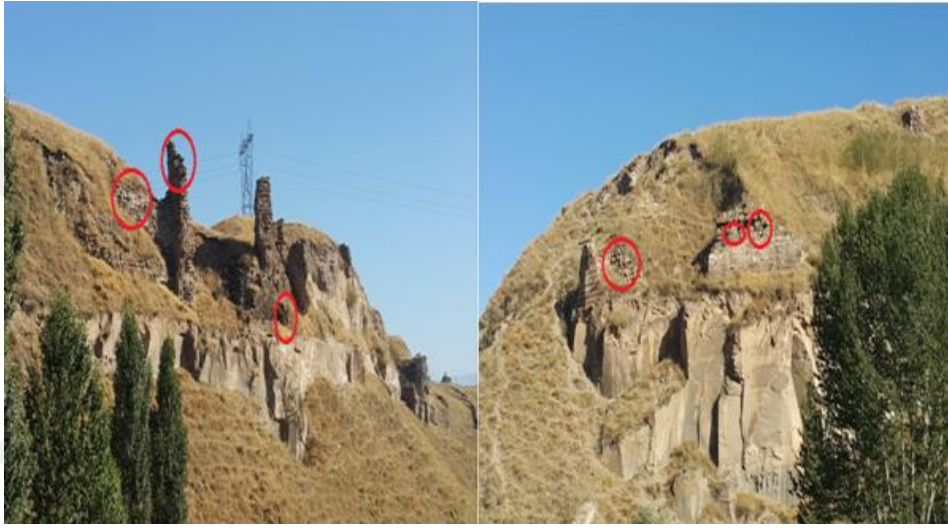
Şekil 4.5. Harabeşehir Kalesinde gözlemlenen hasarlar

büyük bir kısmı günümüze ulaşamamıştır. Taşıyıcı sisteminden neredeyse hiçbir eser kalmamıştır. Kalenin beden duvar temellerinin altında oyulmalar, çok ciddi anlamda küle kayıpları oluşmuştur. Kalan kısımlarında ise taşlar yerlerinden oynamış, derz kayıpları ve taş oyulmaları mevcuttur. Yöre halkının bilinçsizce kele surlarındaki taşları yerinden sökerek bahçe duvarları yapmaları sonucu kalenin büyük bir kısmı nerdeyse tamamı yok olmuştur. Bunun yanı sıra definecilerin uğrak yerlerinden biri olduğundan bu aramalardan dolayı da bayağı bir hasar görmüştür. Yapı yığma yapı olarak tasarlanmıştır. Günümüzde aktif olarak kullanılmamaktadır. Gerekli müdahaleler ile kalan kısımların koruma altına alınacağı düşünülmektedir. Bu kaleye ait hasar ve deformasyonlara ait görseller Şekil 4.5’de gösterilmiştir.

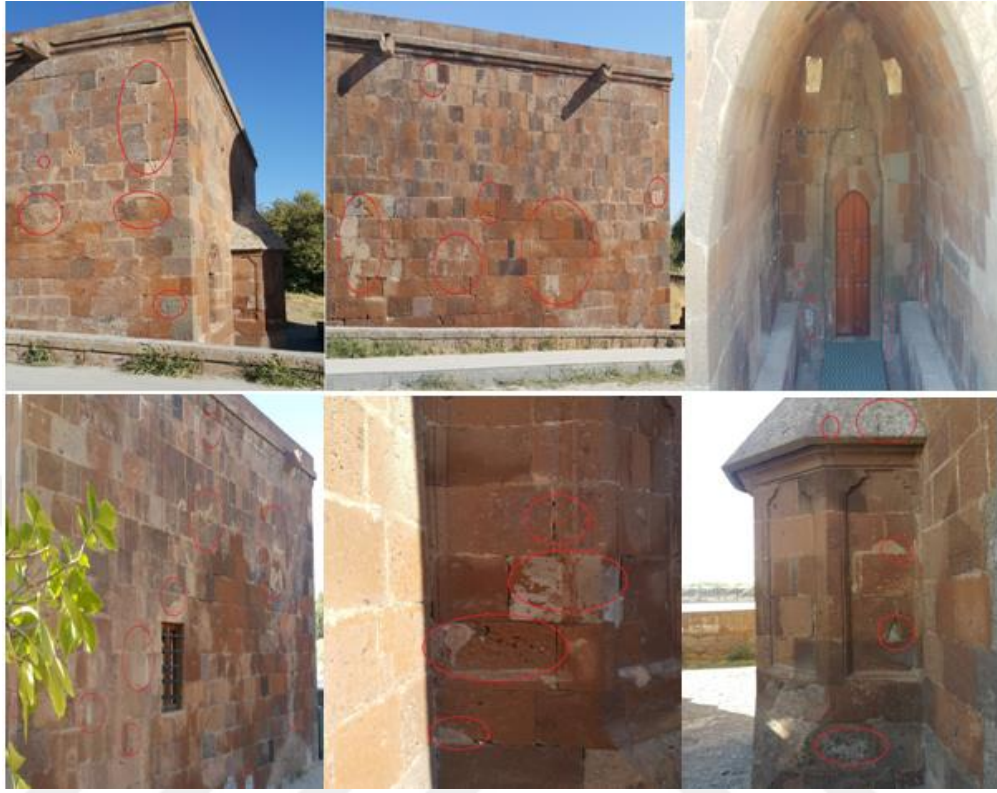
Şekil 4.9. Emir Bayındır Mescidinde gözlemlenen hasarlar

Yapının taşıyıcı sistem elemanlarında herhangi bir hasara rastlanmamıştır. Taşıyıcı sistem olarak duvarlar kullanılmıştır. Bir –iki yerde taşlarda meydana gelen kopma yerlerine ilave taşlar yerleştirilmiştir. Yapının sadece bir cephesinde 1.5 m’lik kısmında duvarlarda düşey yönde bir sapma söz konusudur. Duvar arası derzlerde malzeme kayıpları, yapıyı meydana getiren taşlarda renk değişimi ve renk atması vardır. Yapıyı meydana getiren taşlarda doğa etkilerinden dolayı

aşınmalar oluşmuştur. Caminin giriş kısmında zemine yakın kısımlarda suyun etkisi ile rutubet izleri bulunmaktadır. Yapıda gözlemlenen bu hasarlara ait görseller Şekil 4.9’da verilmiştir.

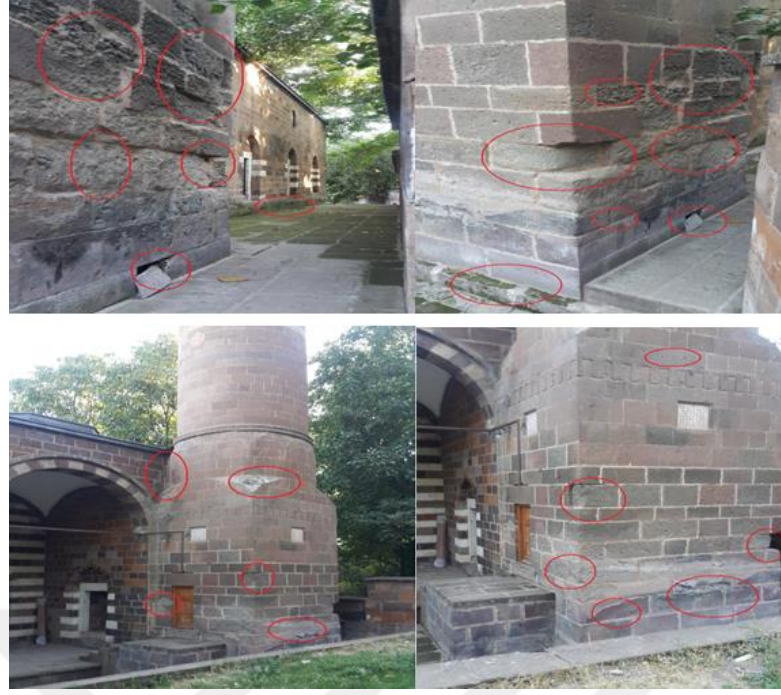
Şekil 4.10. İskender Paşa Camiinde gözlemlenen hasarlar

Yapının zeminle birleştiği kısımlara yakın bölgelerde yer yer yosunlanmalar mevcuttur. Birkaç taş yerinden oynamıştır. Ahlat taşının genel kusurlarından biri olan renk atması ve renk değişiminin yanında bazı taşlarda doğa etkilerinden dolayı aşınmalar söz konusudur. Arazide yapılan gözlemlere ait görseller Şekil 4.10'da gösterilmiştir.

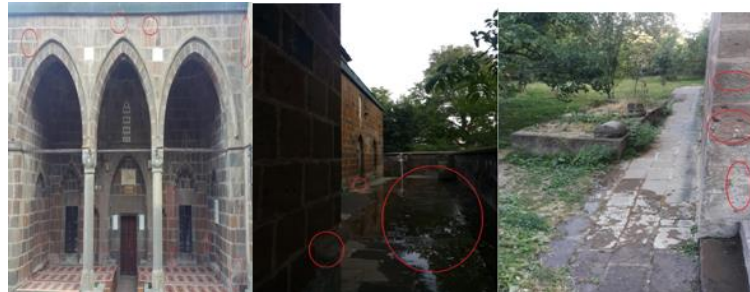
Şekil 4.11. Kadı Mahmut Camiinde gözlemlenen hasarlar

Yöre halkının bilinçsizce camii etrafına adak ve isimlerin yazılması tahribata yol açmıştır. Özellikle camii civarında bulunan bahçelerin sulama işlemi gerçekleştirilirken fazla suyun bırakılması sonucu camii bahçesi tahribata uğramıştır temeline su dolmuştur. Camii taşlarında oynama yoktur fakat minarede ki taşlarda oynama var. Cami yakın zamanda onarım gördüğünden çok fazla yapısal hasar oluşmamıştır. Yapıda tespit edilen çok az kısımdaki hasarlara ait görseller Şekil 4. 11’de gösterilmiştir.

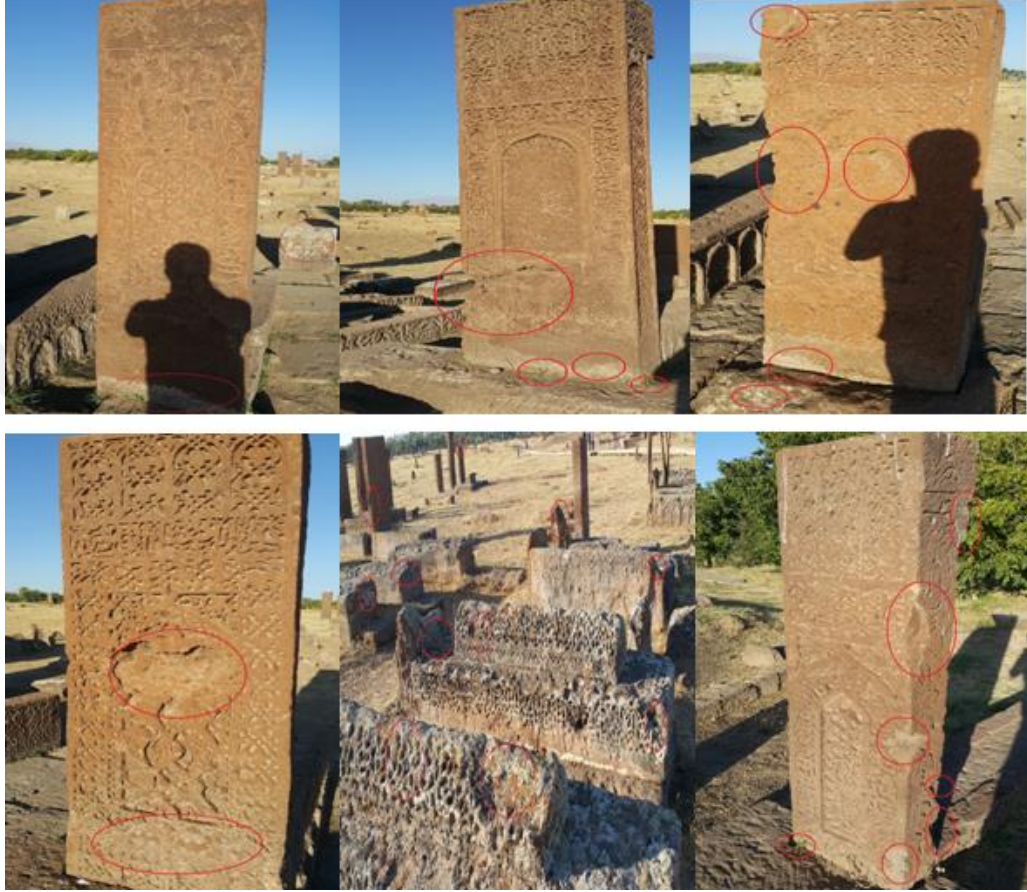
Şekil 4.12. Mezar taşlarında gözlemlenen hasarlar

Mezar taşlarında genel olarak renk değişimleri ve liken oluşmaları fazlasıyla söz konusudur. Aşınma ve kütle kayıpları birlikte kısmen rutubet etkilerinden dolayı kireçlenmeler söz konusudur. Ahlat Selçuklu Mezar Taşlarında gözlemlenen hasarlara ait görseller Şekil 4.12’de gösterilmiştir.

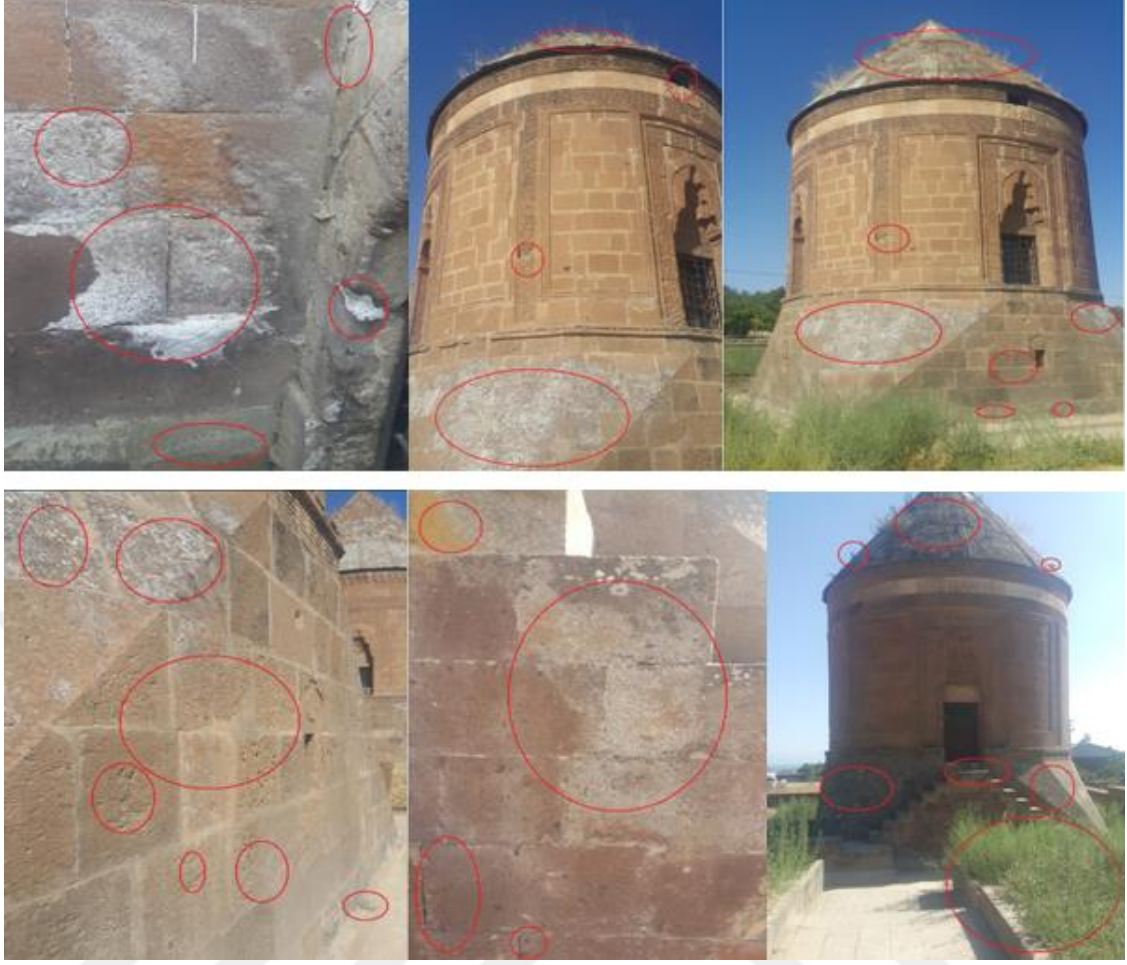
Şekil 4.13. Hüseyin Timur Kümbetinde gözlemlenen hasarlar

Kümbette yer yer su etkilerinden dolayı kireçlenmeler mevcuttur. Özellikle kubbe ve temel kısmında liken oluşumları çokça görülmektedir. Ahlat Taşının genel özelliklerinden bir olan renk atması ve renk değişimi diğer yapılarda olduğu gibi bu yapıda da mevcuttur. Doğal şartlardan dolayı taşların bazılarında aşınmalar mevcuttur. Gözlemlenen bu hasarlara ait görseller Şekil 4.13'te gösterilmiştir.

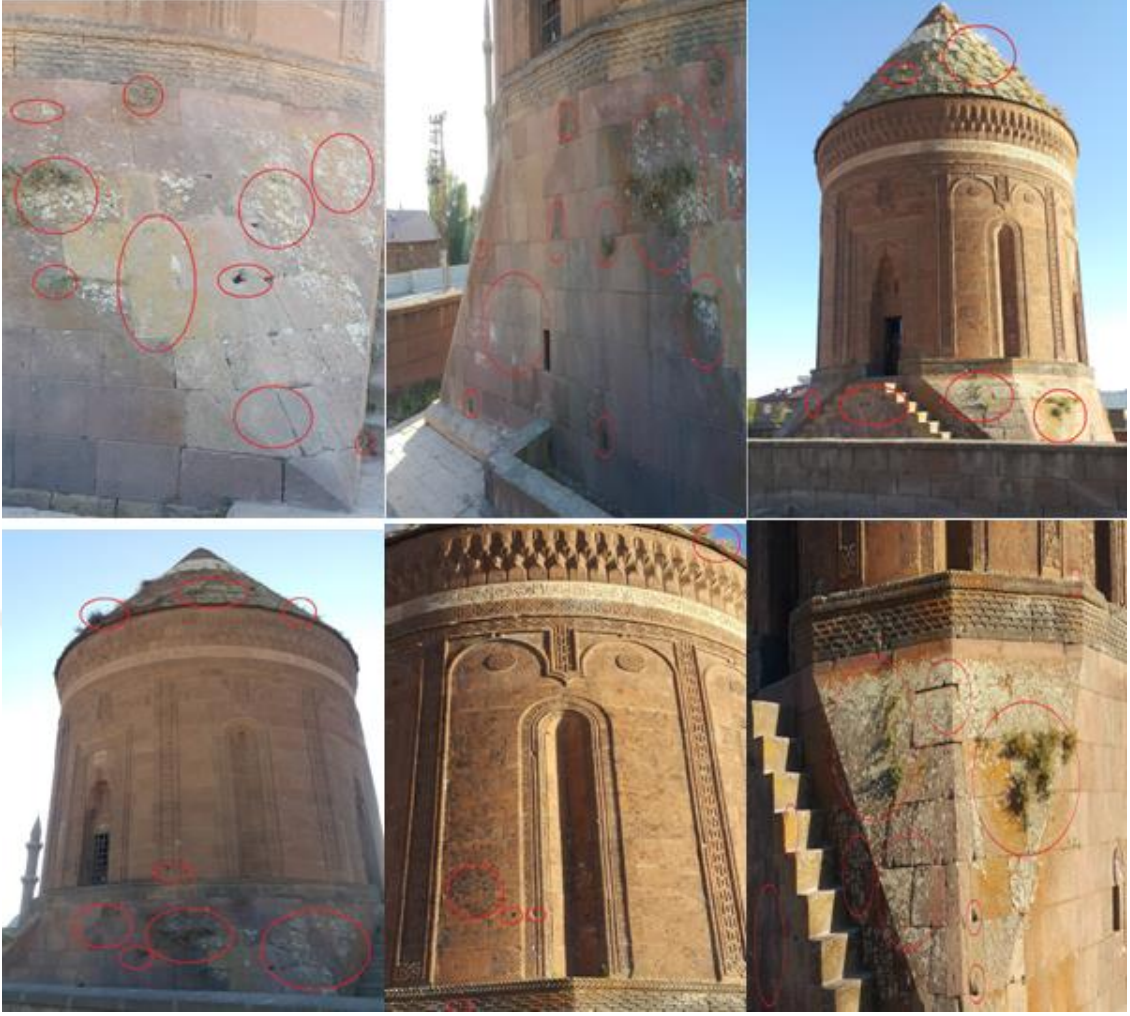
Şekil 4.14. Usta Şagird Kümbetinde gözlemlenen hasarlar

Kümbette yer yer su etkilerinden dolayı kireçlenmeler mevcuttur. Özellikle kubbe ve temel kısmında liken oluşumları çokça görülmektedir. Ahlat Taşının genel özelliklerinden bir olan renk atması ve renk değişimi diğer yapılarda olduğu gibi bu yapıda da mevcuttur. Doğal şartlardan dolayı taşların bazılarında aşınmalar mevcuttur. Gözlemlenen bu hasarlara ait görseller Şekil 4. 14'te gösterilmiştir.

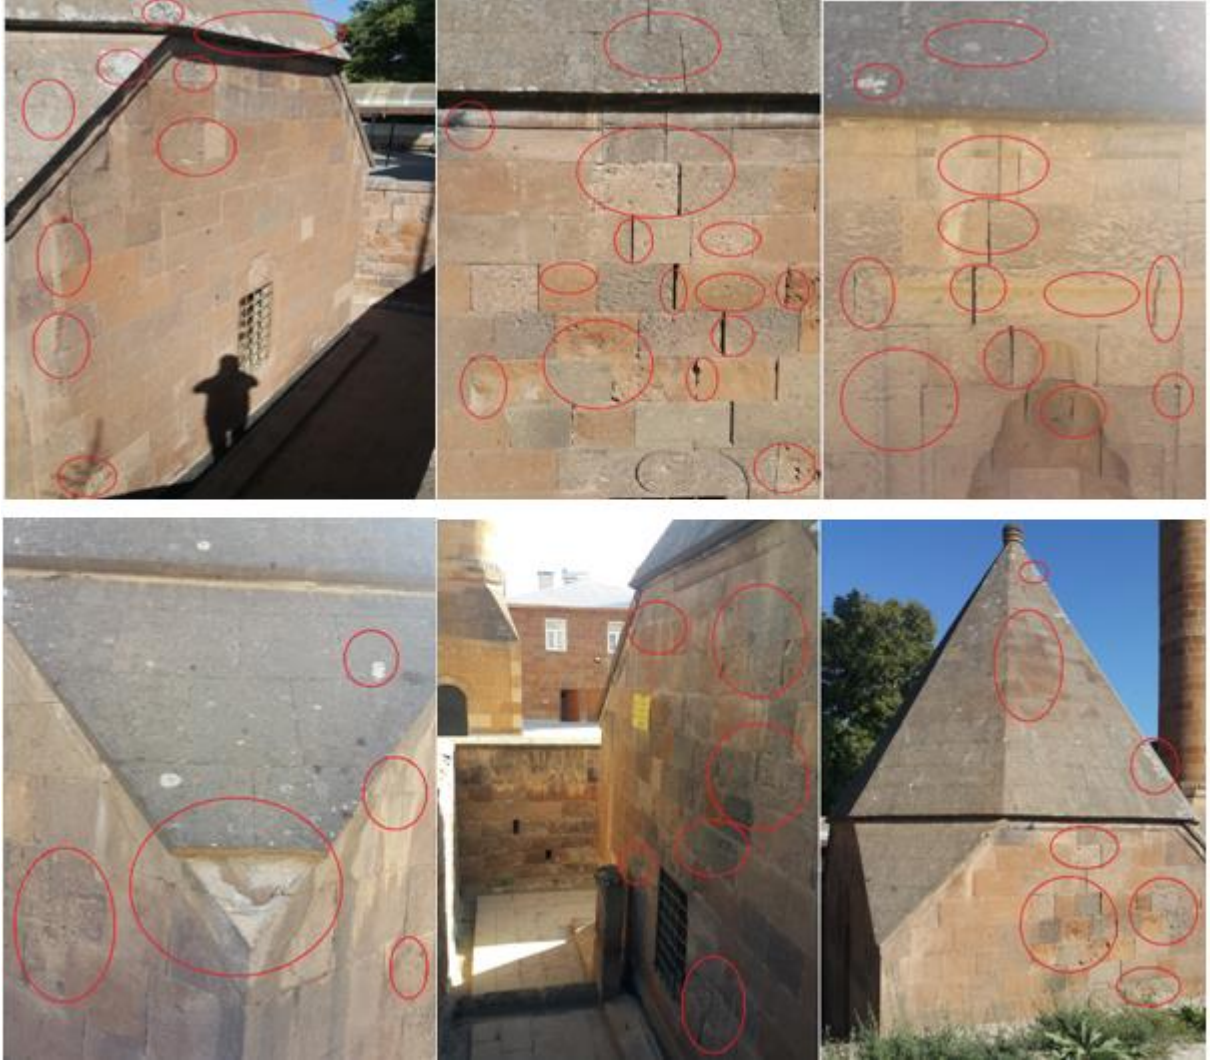
Şekil 4.15. Mirza Bey Kumbetinde gözlemlenen hasarlar

Kümbette yer yer su etkilerinden dolayı kireçlenmeler mevcuttur. Özellikle kubbe ve temel kısmında liken oluşumları çokça görülmektedir. Ahlat Taşının genel özelliklerinden bir olan renk atması ve renk değişimi diğer yapılarda olduğu gibi bu yapıda da mevcuttur. Doğal şartlardan dolayı taşların bazılarında aşınmalar mevcuttur. Gözlemlenen bu hasarlara ait görseller Şekil 4.15’de gösterilmiştir.

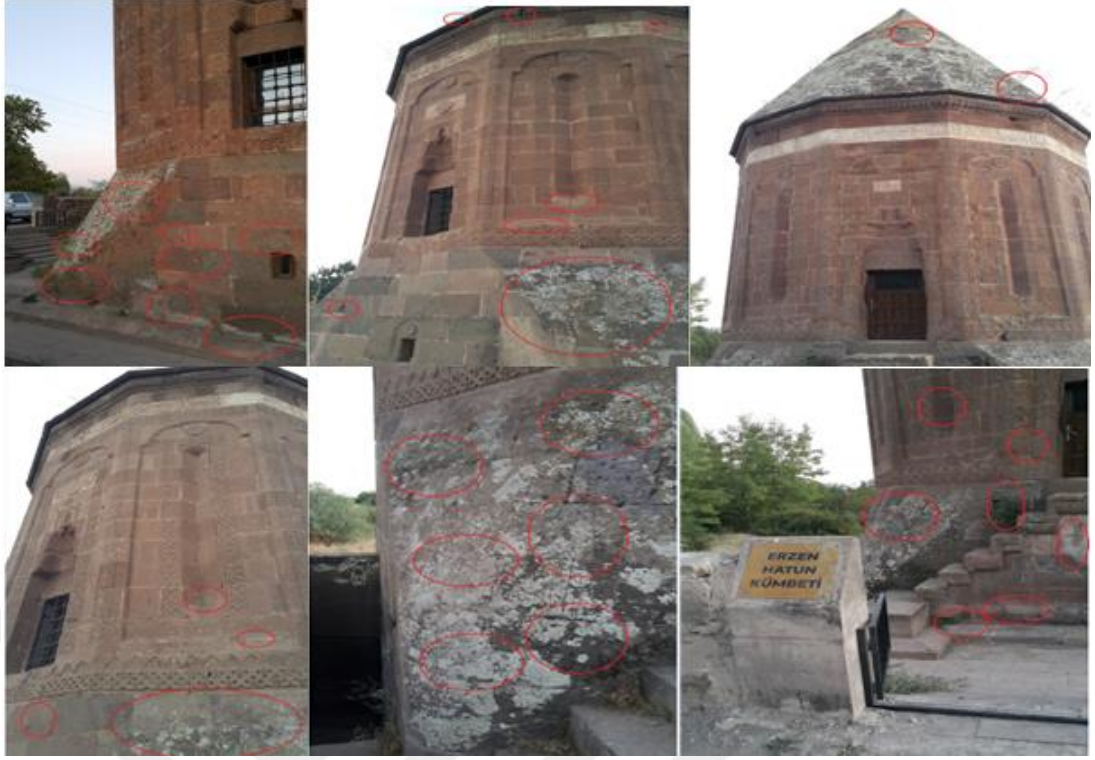
Şekil 4.16. Erzen Hatun Kumbetinde gözlemlenen hasarlar

Kümbette yer yer su etkilerinden dolayı kireçlenmeler mevcuttur. Özellikle kubbe ve temel kısmında liken oluşumları çokça görülmektedir. Ahlat Taşının genel özelliklerinden bir olan renk atması ve renk değişimi diğer yapılarda olduğu gibi bu yapıda da mevcuttur. Doğal şartlardan dolayı taşların bazılarında aşınmalar mevcuttur. Gözlemlenen bu hasarlara ait görseller Şekil 4.16'da gösterilmiştir.

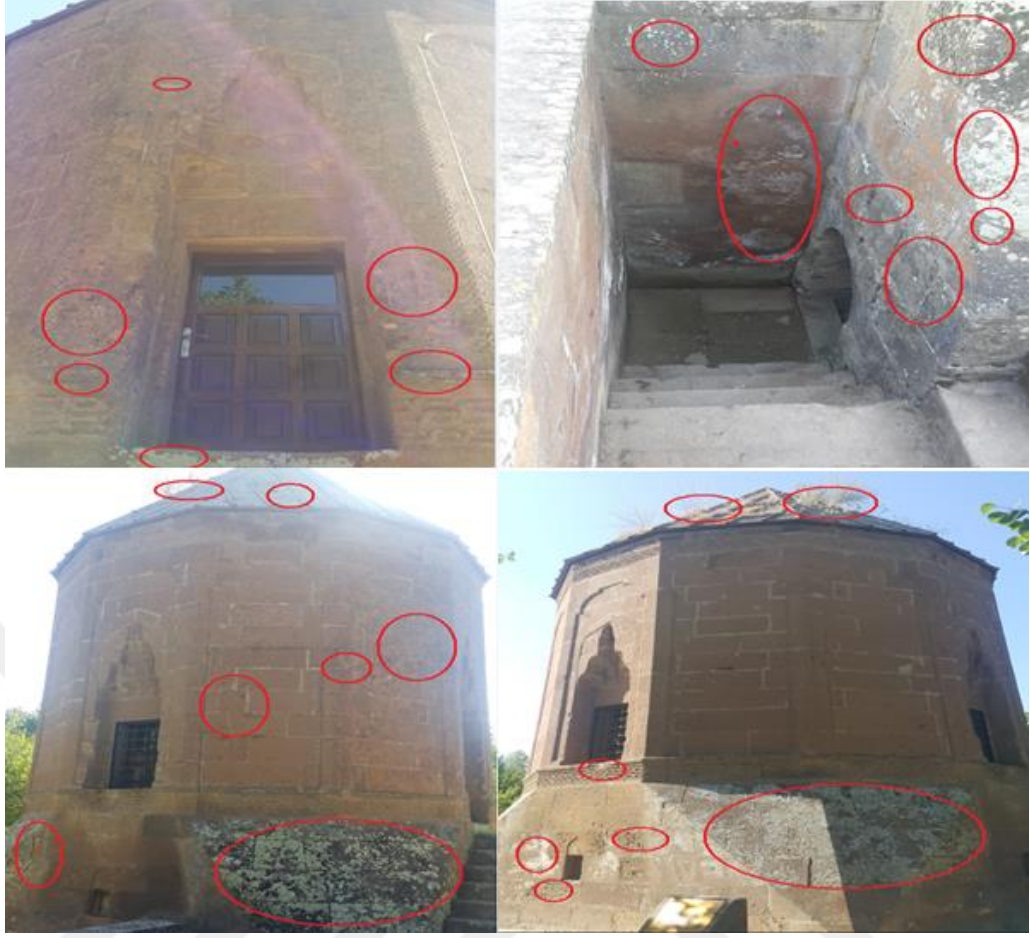
Şekil 4.17. Keşiş Kümbetinde gözlemlenen hasarlar

Kümbette yer yer su etkilerinden dolayı kireçlenmeler mevcuttur. Özellikle kubbe ve temel kısmında liken oluşumları çokça görülmektedir. Ahlat Taşının genel özelliklerinden bir olan renk atması ve renk değişimi diğer yapılarda olduğu gibi bu yapıda da mevcuttur. Doğal şartlardan dolayı taşların bazılarında aşınmalar mevcuttur. Gözlemlenen bu hasarlara ait görseller Şekil 4.17’de gösterilmiştir.

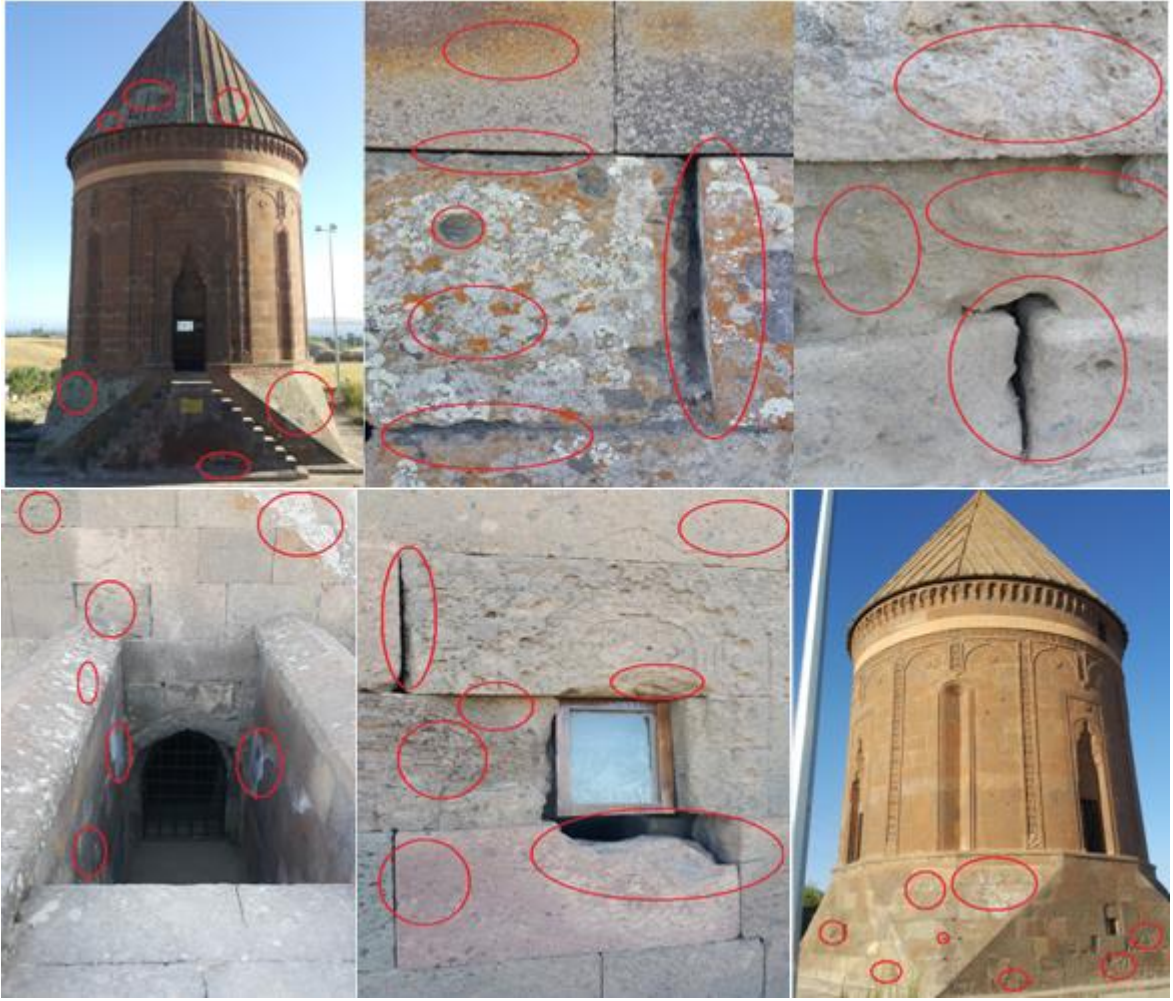
Şekil 4.18. Hasan Padişah Kümbetinde gözlemlenen hasarlar

Kümbette yer yer su etkilerinden dolayı kireçlenmeler mevcuttur. Özellikle kubbe ve temel kısmında liken oluşumları çokça görülmektedir. Ahlat Taşının genel özelliklerinden bir olan renk atması ve renk değişimi diğer yapılarda olduğu gibi bu yapıda da mevcuttur. Doğal şartlardan dolayı taşların bazılarında aşınmalar mevcuttur. Gözlemlenen bu hasarlara ait görseller Şekil 4.18’de gösterilmiştir.

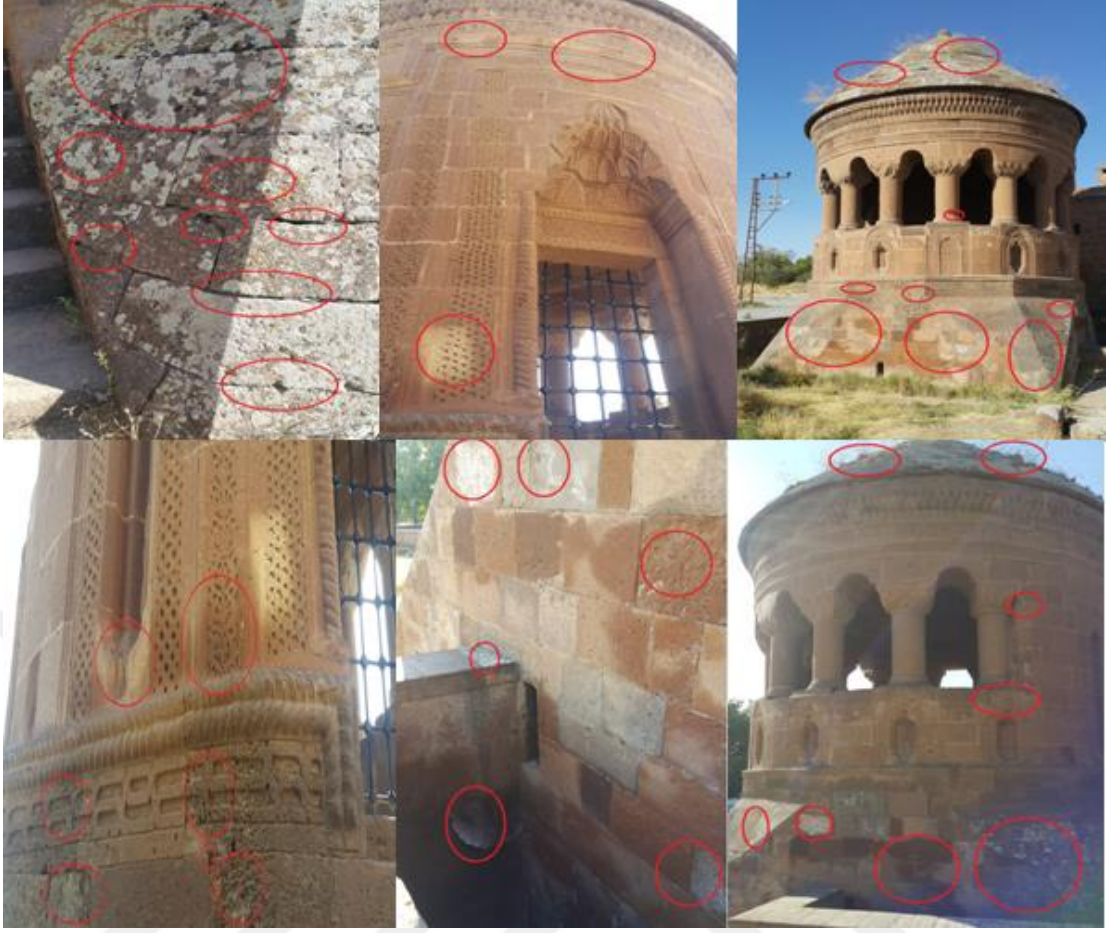
Şekil 4.19. Emir Bayındır Kumbetinde gözlemlenen hasarlar

Kümbette yer yer su etkilerinden dolayı kireçlenmeler mevcuttur. Özellikle kubbe ve temel kısmında liken oluşumları çokça görülmektedir. Ahlat Taşının genel özelliklerinden bir olan renk atması ve renk değişimi diğer yapılarda olduğu gibi bu yapıda da mevcuttur. Doğal şartlardan dolayı taşların bazılarında aşınmalar mevcuttur. Gözlemlenen bu hasarlara ait görseller Şekil 4.19'da gösterilmiştir.

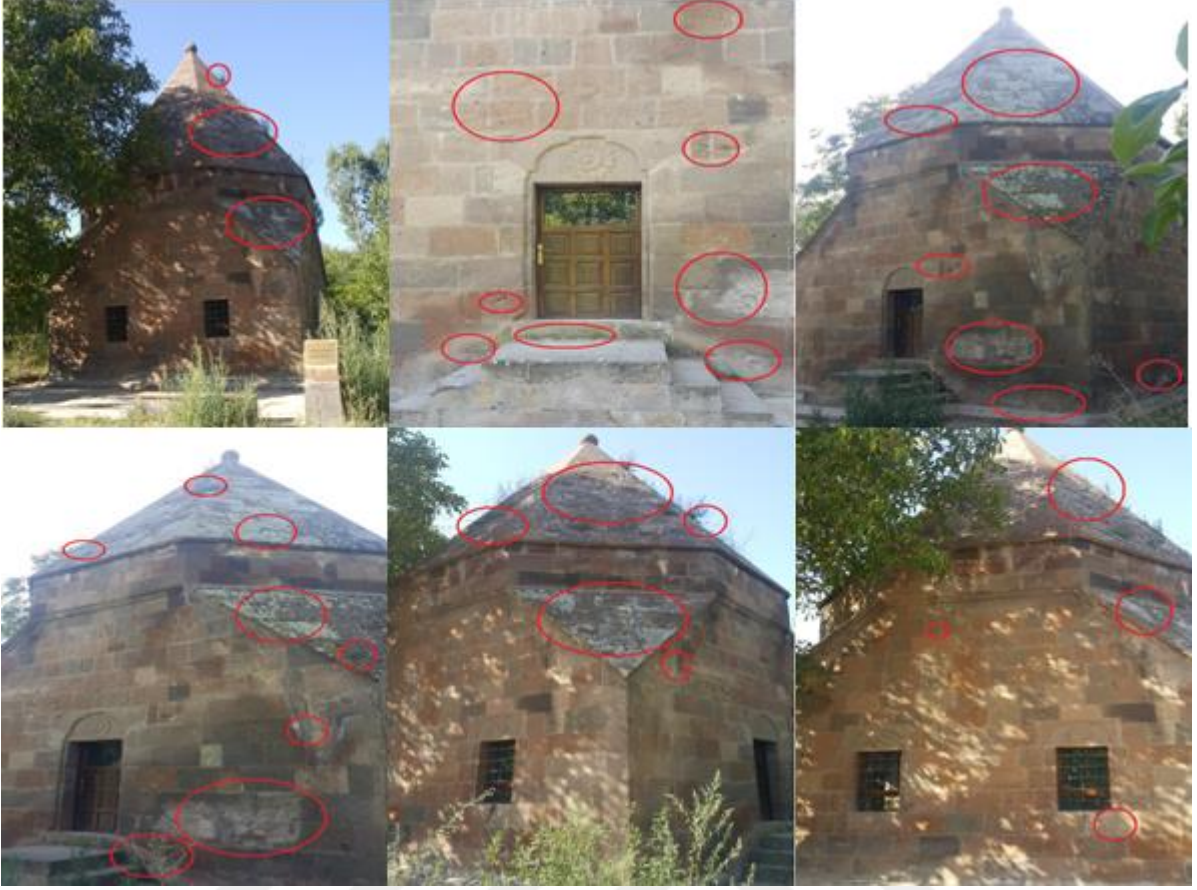
Şekil 4.20. Anonim Kümbet II gözlemlenen hasarlar

Kümbette yer yer su etkilerinden dolayı kireçlenmeler mevcuttur. Özellikle kubbe ve temel kısmında liken oluşumları çokça görülmektedir. Ahlat Taşının genel özelliklerinden bir olan renk atması ve renk değişimi diğer yapılarda olduğu gibi bu yapıda da mevcuttur. Doğal şartlardan dolayı taşların bazılarında aşınmalar mevcuttur. Gözlemlenen bu hasarlara ait görseller Şekil 4.20'de gösterilmiştir.

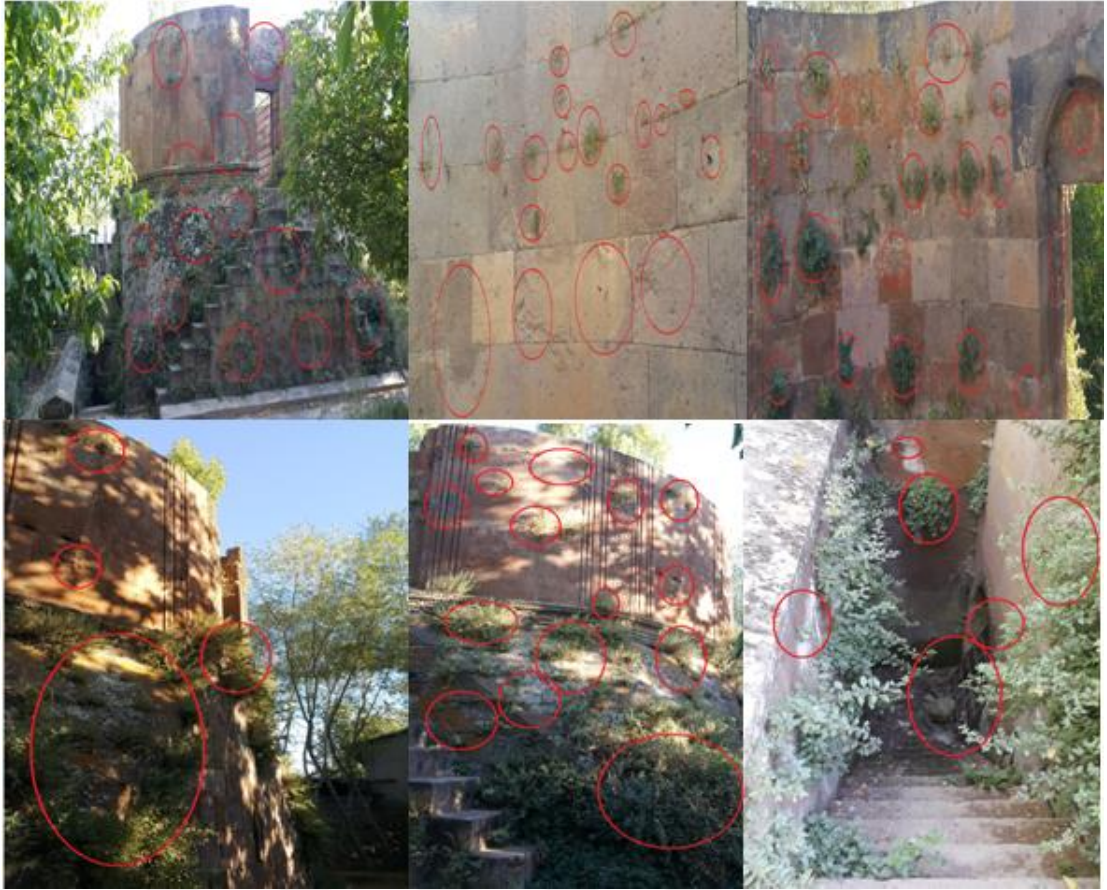
Şekil 4.21. Alimoğlu Hurşit Kumbetinde gözlemlenen hasarlar

Kümbette yer yer su etkilerinden dolayı kireçlenmeler mevcuttur. Özellikle kubbe ve temel kısmında liken oluşumları çokça görülmektedir. Ahlat Taşının genel özelliklerinden bir olan renk atması ve renk değişimi diğer yapılarda olduğu gibi bu yapıda da mevcuttur. Doğal şartlardan dolayı taşların bazılarında aşınmalar mevcuttur. Gözlemlenen bu hasarlara ait görseller Şekil 4.21’de gösterilmiştir.

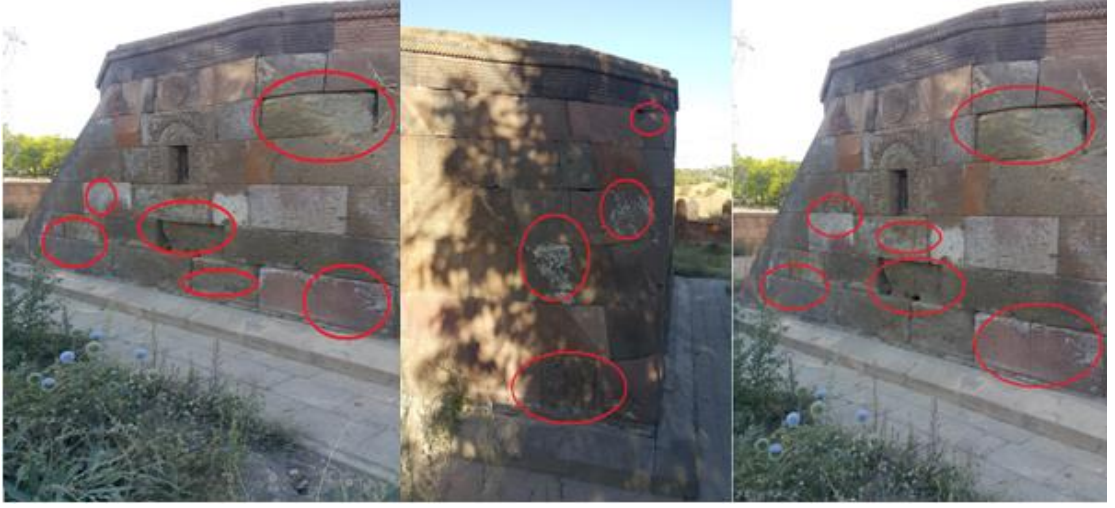
Şekil 4.22. Anonim Kumbet I’de gözlemlenen hasarlar

Kümbette yer yer su etkilerinden dolayı kireçlenmeler mevcuttur. Özellikle kubbe ve temel kısmında liken oluşumları çokça görülmektedir. Ahlat Taşının genel özelliklerinden bir olan renk atması ve renk değişimi diğer yapılarda olduğu gibi bu yapıda da mevcuttur. Doğal şartlardan dolayı taşların bazılarında aşınmalar mevcuttur. Gözlemlenen bu hasarlara ait görseller Şekil 4.22’de gösterilmiştir.

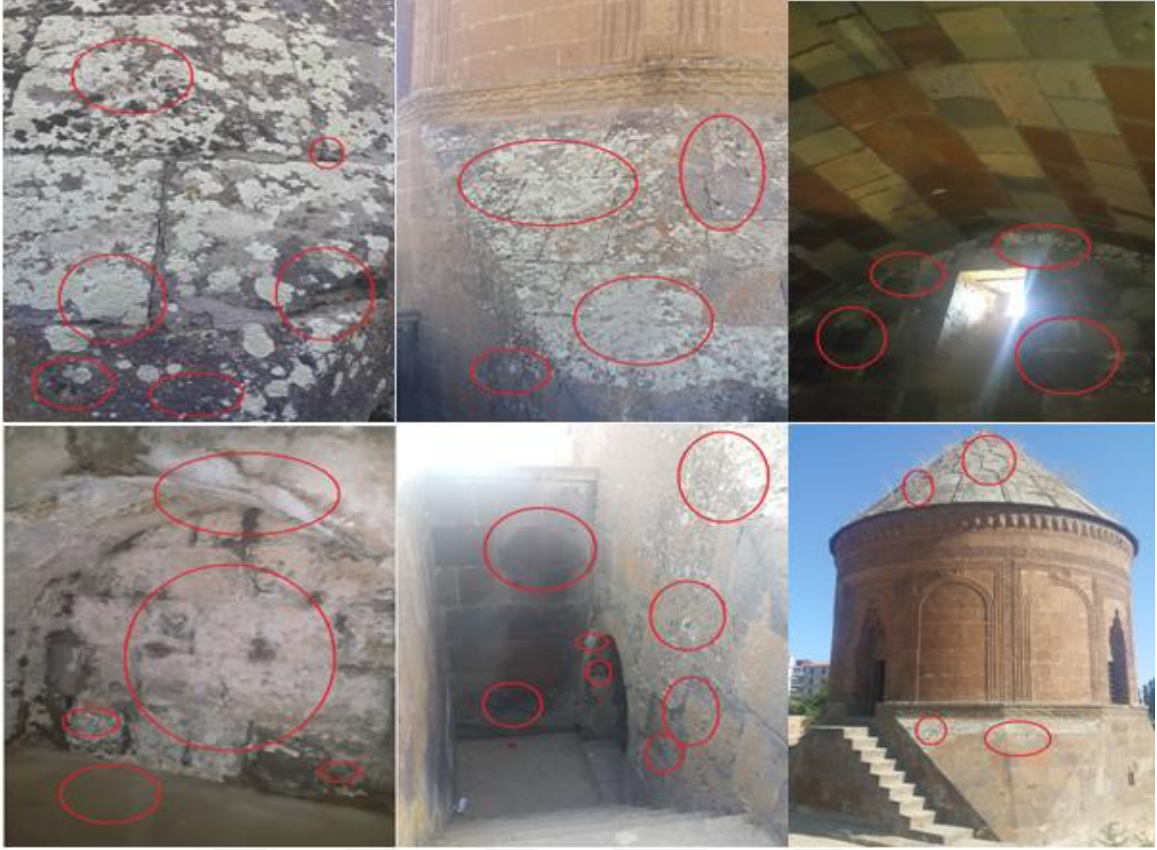
Şekil 4.23. Bugatay Aka - Şirin Hatun Kümbetinde gözlemlenen hasarlar

Kümbette yer yer su etkilerinden dolayı kireçlenmeler mevcuttur. Özellikle kubbe ve temel kısmında liken oluşumları çokça görülmektedir. Ahlat Taşının genel özelliklerinden bir olan renk atması ve renk değişimi diğer yapılarda olduğu gibi bu yapıda da mevcuttur. Doğal şartlardan dolayı taşların bazılarında aşınmalar mevcuttur. Gözlemlenen bu hasarlara ait görseller Şekil 4.23'te gösterilmiştir.

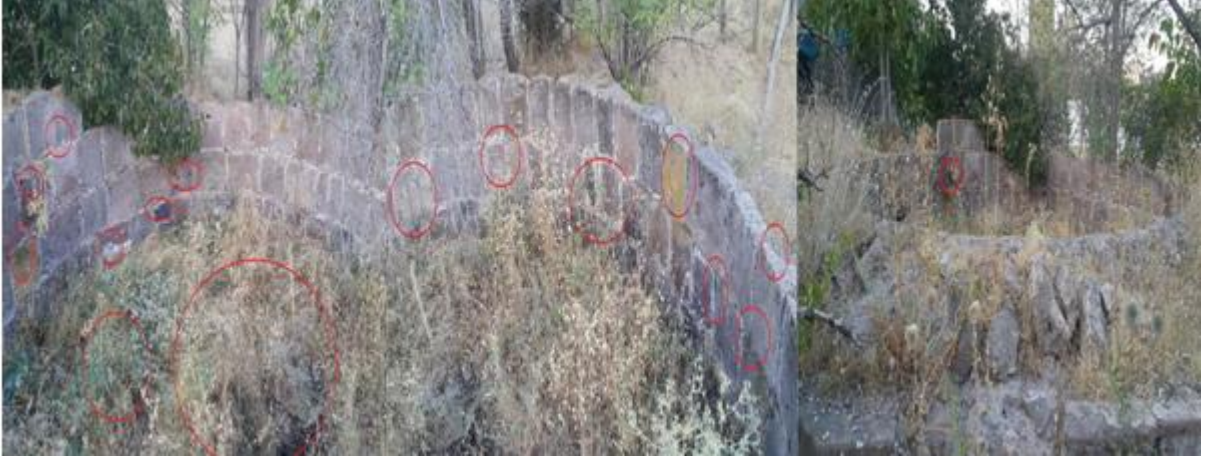
Şekil 4.24. Yeşil Kümbet için gözlemlenen hasarlar

Yöre halkının bilinçsizce yıkık olan kümbetin taşlarını almaları ve define aramaları sonucu tahribat uymamıştır. Kümbette yer yer su etkilerinden dolayı kireçlenmeler mevcuttur. Özellikle kubbe ve temel kısmında liken oluşumları çokça görünmektedir. Ahlat Taşının genel özelliklerinden bir olan renk atması ve renk değişimi diğer yapılarda olduğu gibi bu yapıda da mevcuttur. Doğal şartlardan dolayı taşların bazılarında aşınmalar mevcuttur. Gözlemlenen bu hasarlara ait görseller Şekil 4.24'te gösterilmiştir.

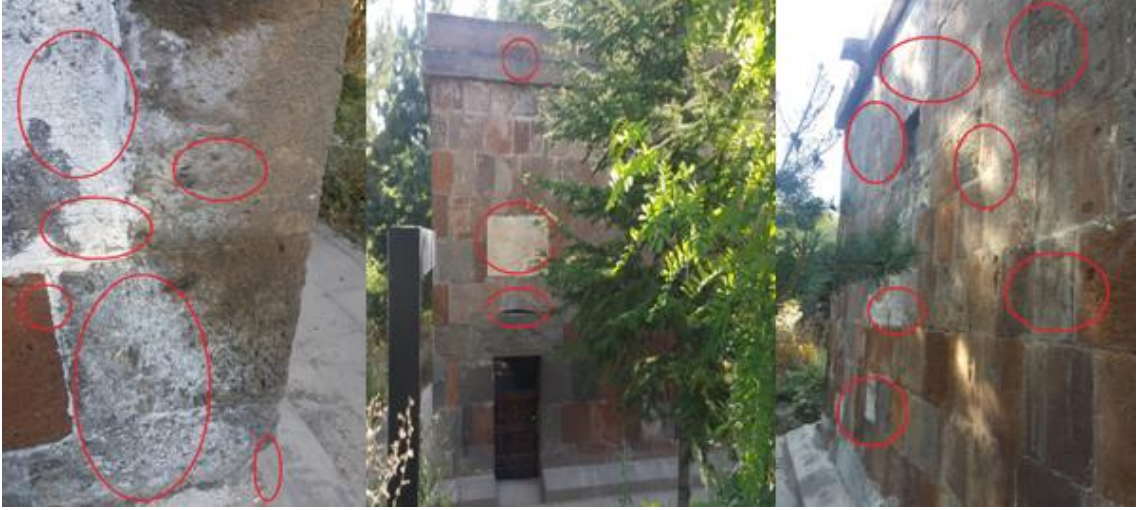
Şekil 4.25. Dede Maksut Türbesinde gözlemlenen hasarlar

Türbede yer yer su etkilerinden dolayı kireçlenmeler mevcuttur. Özellikle kubbe ve temel kısmında liken oluşumları çokça görülmektedir. Ahlat Taşının genel özelliklerinden bir olan renk atması ve renk değişimi diğer yapılarda olduğu gibi bu yapıda da mevcuttur. Doğal şartlardan dolayı taşların bazılarında aşınmalar mevcuttur. Gözlemlenen bu hasarlara ait görseller Şekil 4.25’de gösterilmiştir.

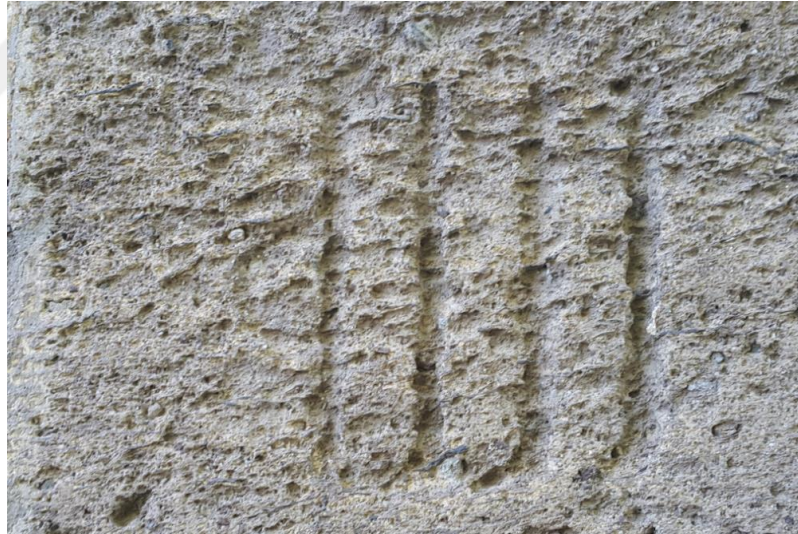
Ayrıca arazi gözlemlenmeleri sonucu türbenin bir taşında suyun taşı oyması sonucu hasar olmuştur (Şekil 4.26).

Şekil 4.26. Suyun taşı oyması sonucu oluşan hasar

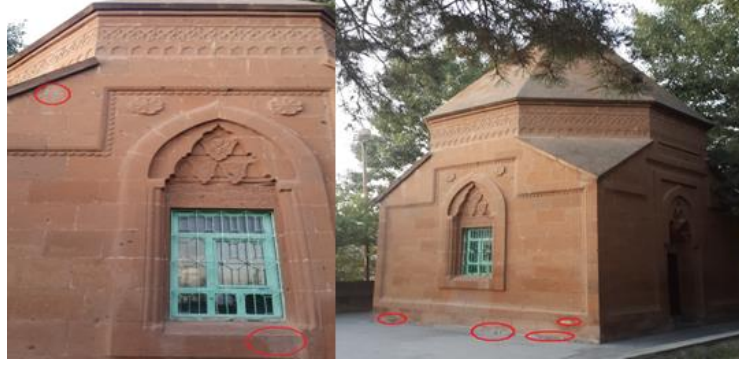
Şekil 4.27. Abdurrahman Gazi Türbesinde gözlemlenen hasarlar

çok fazla hasar ve deformasyon bulunmamaktadır. Gözlemlenen bu hasarlara ait görseller Şekil 4.27’de gösterilmiştir.

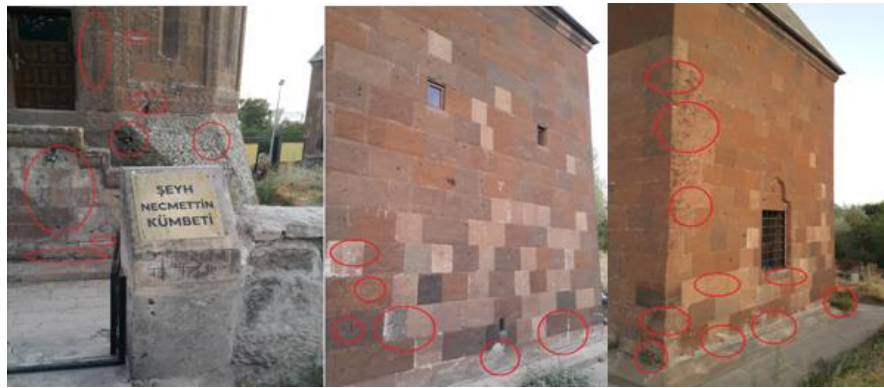
Şekil 4.28. Şeyh Necmettin Türbesinde gözlemlenen hasarlar

Türbe, 5.10x5.10 m ebadında kare plan üzerine kurulmuş bir kaide üzerinde inşa edilmiştir. Tamamen kesme Ahlat Taşı ile inşa edilmiştir. Yöre halkının bilinçsizce türbenin etrafına isimlerinin yazılması ve kapı pencere montajı için çivi gibi delici malzemelerin kullanılması sonucu tahribatlar meydana gelmiştir. Taşıyıcı sistem elemanlarında herhangi bir hasar rastlanmamıştır. Yapı tek bölmeden oluşmakta ve kare planlıdır. Yerinde yapılan incelemeler sonucu doldurulan form Çizelge 4.27’de gösterilmiştir. Türbede yer yer su etkilerinden dolayı kireçlenmeler mevcuttur. Özellikle kubbe ve temel kısmında liken oluşumları çokça görülmektedir. Ahlat Taşının genel özelliklerinden bir olan renk atması ve renk değişimi diğer yapılarda olduğu gibi bu yapıda da mevcuttur. Doğal şartlardan dolayı taşların bazılarında aşınmalar mevcuttur. Gözlemlenen bu hasarlara ait görseller Şekil 4.28’de gösterilmiştir.

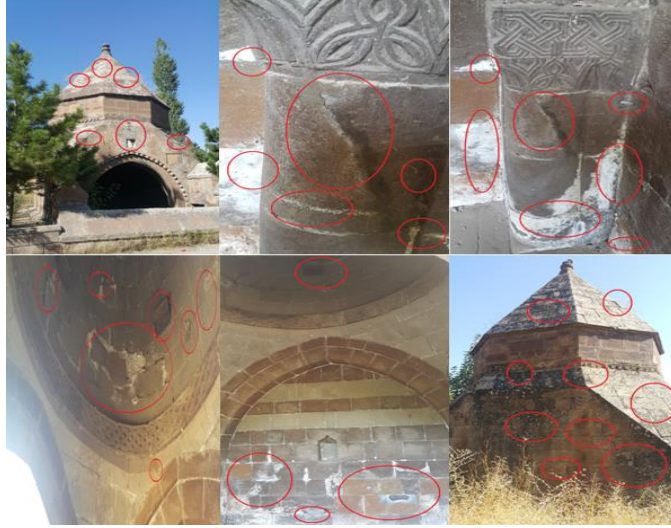
Şekil 4.29. Emir Ali Türbesinde gözlemlenen hasarlar

Türbede yer yer su etkilerinden dolayı kireçlenmeler mevcuttur. Özellikle kubbe ve temel kısmında liken oluşumları çokça görülmektedir. Ahlat Taşının genel özelliklerinden bir olan renk atması ve renk değişimi diğer yapılarda olduğu gibi bu yapıda da mevcuttur. Doğal şartlardan dolayı taşların bazılarında aşınmalar mevcuttur. Gözlemlenen bu hasarlara ait görseller Şekil 4.29’da gösterilmiştir.
