İNŞAAT MÜHENDİSLİĞİ ANABİLİM DALI
YÜKSEK LİSANS TEZİ

AHLAT İLÇESİNDEKİ TARİHİ YAPILARIN YAPISAL ANALİZİ

BARIŞ ANTEP

HAZİRAN 2018

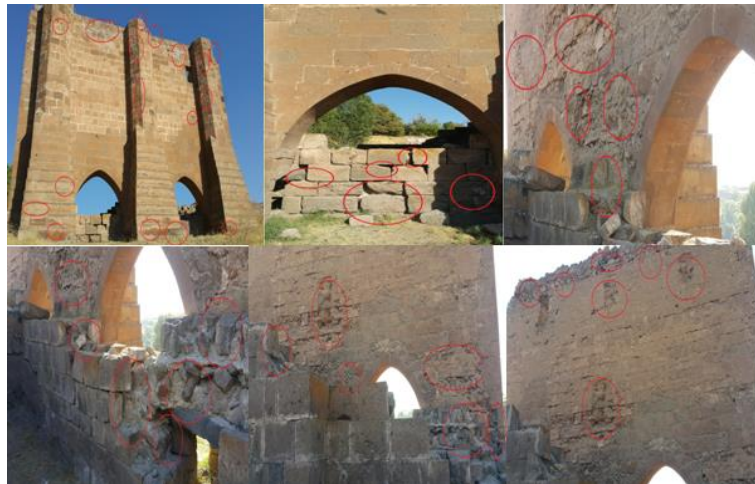
Şekil 4.30. İmarethane duvarında gözlemlenen hasarlar

Duvar; 13.70x12 m ebatlarındadır. Yapıda kullanılan malzeme kesme Ahlat taşıdır. Yerinde yapılan incelemeler sonucu doldurulan form Çizelge 4.29'da gösterilmiştir. Duvarda yer yer su etkilerinden dolayı kireçlenmeler mevcuttur. Özellikle duvarın üst ve temel kısmında bulunan taşlarda tahribat oluşumları ve kütle kayıpları çokça görülmektedir. Ahlat taşının genel özelliklerinden biri olan renk atması ve renk değişimi diğer yapılarda olduğu gibi bu yapıda da mevcuttur. Doğal şartlardan dolayı taşların bazılarında aşınmalar mevcuttur. Gözlemlenen bu hasarlara ait görseller Şekil 4.30'da gösterilmiştir.
