İNŞAAT MÜHENDİSLİĞİ ANABİLİM DALI
YÜKSEK LİSANS TEZİ

AHLAT İLÇESİNDEKİ TARİHİ YAPILARIN YAPISAL ANALİZİ

BARIŞ ANTEP

HAZİRAN 2018

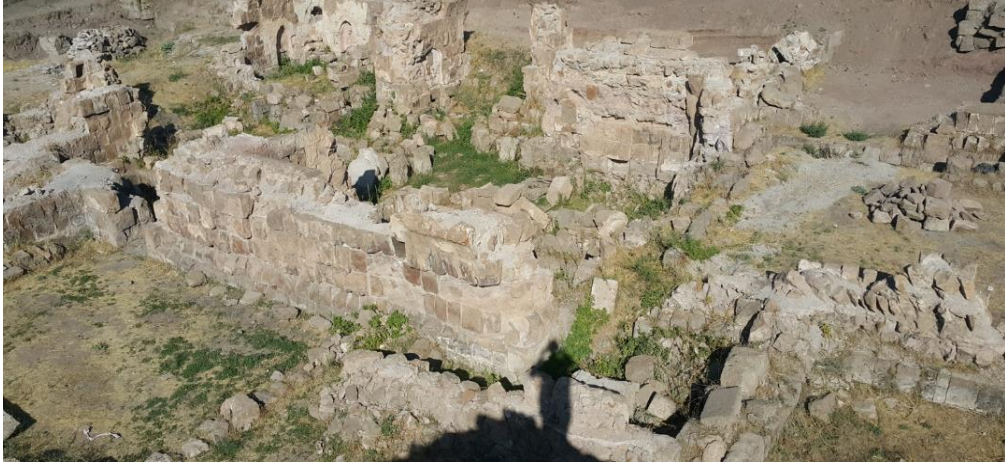
Şekil 4.6. Eski hamamın mevcut görünümü

Ahlat ilçesinde bulunan ve günümüze kadar ulaşan tarihi yapılardan biridir. Her ne kadar sadece kalıntıları olsa da çok değerli yapılarımızdan biridir. Özellikle atalarımızın temizlik konusundaki hassasiyetinin göstergesidir. Günümüze kadar ulaşan kısımlarda özellikle yöre insanının hamamdan çıkan veya söktükleri taşlar ile bahçe duvarı inşa ettiklerinden ve özellikle define aramaları sonucu yapı harabeye dönüşmüş durumdadır. Yapının kalan kısımları incelendiğinde taşlarda aşınma etkilerinin, kütle kayıplarının olduğu görülmektedir. Taşların bir kısmı yerinden oynamış ve dış etkilerden dolayı bayağı bir deformasyona uğramıştır. Yığma yapı olarak tasarlanan yapıda duvar kalınlıkları 80 cm’ye kadar ulaşmaktadır. Sonradan ortaya çıkarılan bir yapı konumundadır. Diğer tarihi yapılara çok yakın bir konumda olması da bu hamamın yoğun bir şekilde kullanıldığının göstergesidir. Yapıda doğal Ahlat Taşı kullanılmıştır. Bu yapı

neredeysi tamamen yıkı olduđu için gözleme dayalı yapısal analiz formu bu yapı için doldurulmamıştır. Hamamın mevcut durumun görseli Şekil 4.6’da gösterilmiştir.
